2025 年 6 月

選任製造販売業者：デクスコムジャパン合同会社  
〒153-0064 東京都目黒区下目黒一丁目 8 番 1 号  
アルコタワー 7 階

**【Dexcom G7 CGM システム】 G7 モニターの自主回収およびスピーカーテストのお願い**  
(スマートフォンの G7 アプリ使用の方は対象外です。)

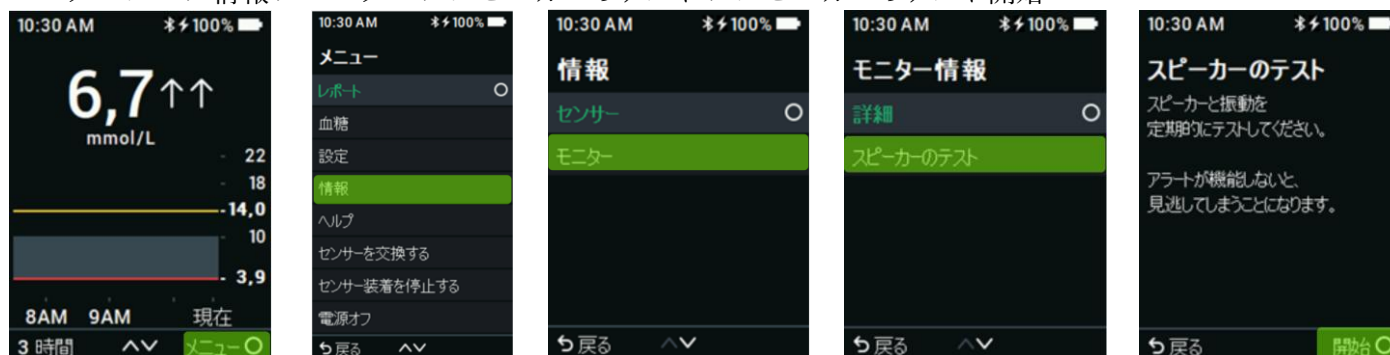
- 下記メニューからスピーカーのテストを実施してください。

メニュー > 情報 > モニター > スピーカーのテスト > スピーカーのテスト開始

- G7 モニターを充電する際に、スピーカーのテストが表示されますので、その際もスピーカーのテストを実施してください。

- スピーカーのテストが成功しない場合は、Dexcom テクニカルサポートに連絡してトラブルシューティングを行い、モニターの交換が必要かどうかを確認してください。トラブルシューティングの結果、必要に応じて交換対応を行います。モニターの問題が解決するまでは、スマートフォンアプリ、スマートウォッチアプリ、血糖値測定器などの代替ディスプレイデバイスをご利用ください。

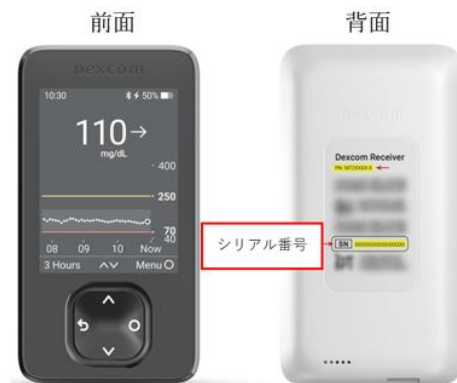
## 対象製品の図（シリアル番号記載箇所）

シリアル番号は外箱のラベルに記載の他、G7 モニター本体背面に記載があります。

「Dexcom G7 CGM システム」 モニター

下記のリンクにアクセスして、G7 モニターのシリアル番号を入力いただくことで、お使いの G7 モニターが回収対象かどうか判別することができます。
